## Mitgliederinformation

### Großbrand im Essener Univiertel (Bargmannstraße) am 21.02.2022

Stand: 25.02.2022

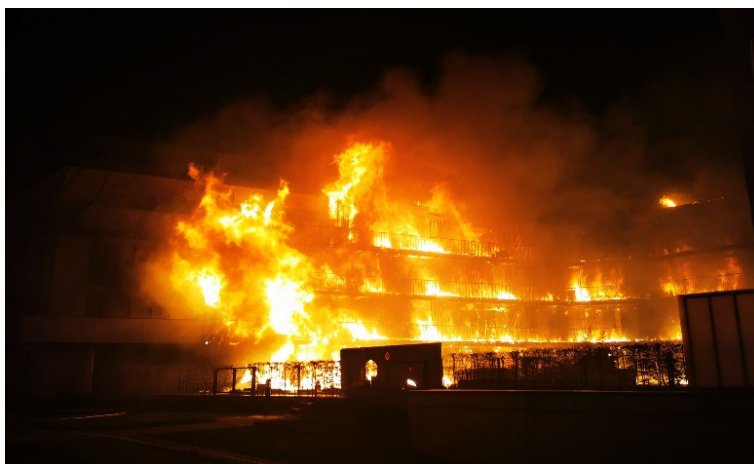
Die Fotos des Brandverlaufs zeigen, dass die Brandausbreitung auf der Gebäuderückseite offensichtlich über die Balkone erfolgte. Die Balkonverkleidungen, die Trennwände zwischen den Balkonnutzungseinheiten, vorhandene Überdachungen sowie der Boden der Balkone und die Untersich-

ten der Balkone bestanden aus brennbarem Material. Zusätzlich haben wahrscheinlich Balkonmöbel und andere brennbare Gegenstände auf den Balkonen die Brandlast erhöht.

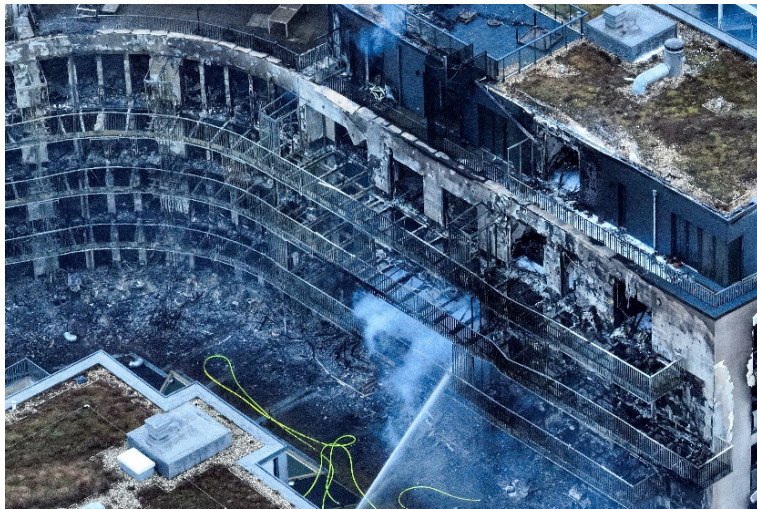
## Sicht auf die Balkone nach dem Brand

Die Balkonböden und sämtliche Kunststoffverkleidungen im Brandbereich sind vollständig verbrannt. Die geschossweise Brandweiterleitung erfolgte sehr schnell. Es ist davon auszugehen, dass brennende Balkonböden, Balkonverkleidungen und Trennwände unmittelbar zu einem Bersten des Glases der angrenzenden Balkontüren und -fenster führten.

Daraus folgend war ein Flammeneintritt in das Gebäude möglich. Der ungewöhnliche Einfluss aus einem Elementarereignis „Sturm“ (Sturmtief Antonia bis Windstärke 8) hat die außerordentliche Brandintensität gefördert.

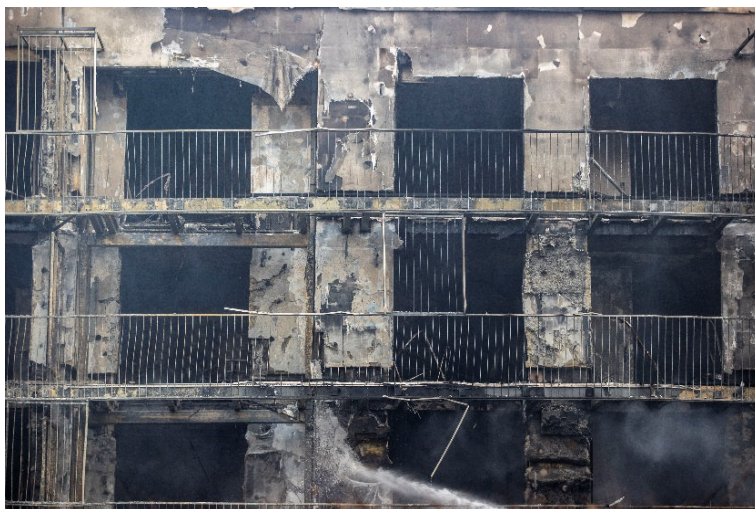
## Rolle der Wärmedämmung

Die Außenfassade besteht zum großen Teil aus raumhohen Fenstertüren und Fenstern. Der verbleibende Flächenanteil ist mit einer nichtbrennbaren Wärmedämmung (Mineralwolle) und einem Außenputz versehen (Wärmedämm-Verbundsystem). Die nichtbrennbare Wärmedämmung hat – wie die Fotos

zeigen – keinen Beitrag zur Brandausbreitung geleistet und ist nach dem Brand noch weitgehend erhalten. In Mitleidenschaft gezogen ist der Außenputz, der sich stellenweise samt Armierungsgewebe von dem Mineralwolle-Untergrund gelöst, aber augenscheinlich nicht gebrannt hat.

Im Spritzwasserbereich oberhalb der Balkonböden war in Form eines schmalen Streifens ein spritzwasserbeständiges Putzsystem auf einem brennbaren Dämm-

stoff aufgebracht; dies ist auf den Fotos erkennbar. Der Beitrag zum Brand dürfte im Hinblick auf die weiteren Einflussfaktoren gering gewesen sein.
